リフト荷降し中

登坂板からはずし落下・転倒

低床トレーラからフォークリフト荷降作業中、
歩み板よりフォークリフトが落下

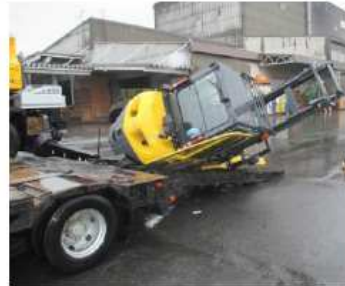
発生日時	2014年12月1日(月)14時頃			発生場所	客先敷地内(●●●●●●●●●●)					
事故当事者	所属	●●運送	職種	ドライバー	年齢	51歳	勤務年数	21年	経験年数	30年
	免許取得後	30年	大型牽引免許		技能講習受講後		-	-		
事故概要 (内容)	作業名	フォークリフト荷降ろし作業								
	<p>コマツリフト榑苦小牧支店からの新車(FD20HT-17)納入で客先(●●●●●●●●●●)に到着して荷降しを開始した。 前進で歩み板(自動歩み)のところで、フォークリフトが右側に寄っていた為、修正しようと後進した所、フォークリフトが滑り脱輪して、歩み板の間で、横倒しになった。ドライバーは運転席から飛び降り、怪我は無かった。</p>

NO.	不具合発生要因	対策内容
①	基本動作未遵守 (荷降ろし時、歩み幅とリフト位置の確認をしなかった。)	基本動作についての再教育実施。
②	コマツリフト殿の指定協力企業では適正チェックで高さが超過するので、他社セルフトラックに変更の提案するも、コマツリフト殿指定協力企業の低床トレーラへの変更を余儀なくされた。	今回の2トンフォークリフト輸送については、セルフトラックとする。 高さに問題がある時は、特車許可の取得若しくは、分解輸送実施。
③	歩み板の幅より、フォークリフトのタイヤ間(左右タイヤの内側)の幅が狭かった。	
④	荷降ろし時、雨が強く降っていて、歩み板が鉄製の為、滑りやすかった。	セルフトラックでウインチを使用して積降しを行なう
⑤	当該作業に必要な資格を持っていなかった。 (フォークリフト運転技能講習)	『フォークリフト運転技能講習』資格取得までは当社からの運送依頼案件について、当該運転手の乗務禁止。
