バックホー積込時 アームシリンダーと工場のひさしが接触・破損！

PC228US-10アームシリンダーと整備工場庇接触破損

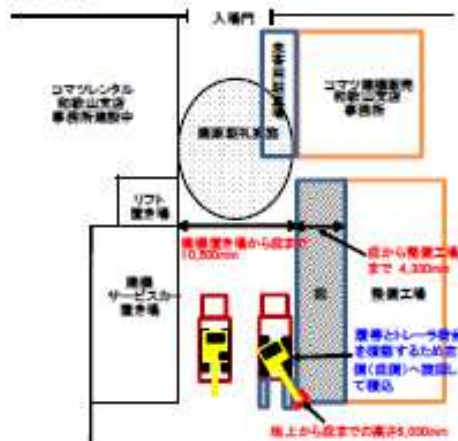
シリンダーロッドの破損

- ①トレーラーを並列2台並べた事で、1台は庇の近くで積込を実施した。
 - ②機械を旋回したことで、ひさしの下にアームが入り接触した。
- 詳細は調査中

6月3日(金) AM8:45頃 コマツ建機販売 近畿C 和歌山支店 〇〇様より一報が入る。
(その後直ぐに〇〇運送より連絡有り)
納入先の〇〇 田辺置機ヤードへそのまま持ち込み、現地で
アームシリンダーを交換することになった。

AM9:00頃 下田副G長より社内関係部門へ事故報告。PC228-10 #2542が和歌山支店出発。
AM11:00頃 下田副G長、榎野課員が和歌山支店到着。謝罪及び不具合箇所(庇)の確認。
AM11:30頃 〇〇 田辺置機ヤードへ納入完了。翌日4日にアームシリンダー交換実施。
アームシリンダー及び庇の補修は、協力企業の保険にて対応予定。(見積り依頼中)

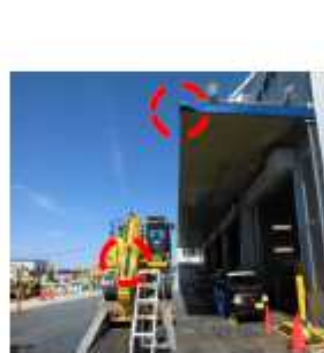
庇の破損
