WA470 輸送中、左に寄り過ぎ トンネルの壁に接触

建機本体輸送途中、障害物と接触

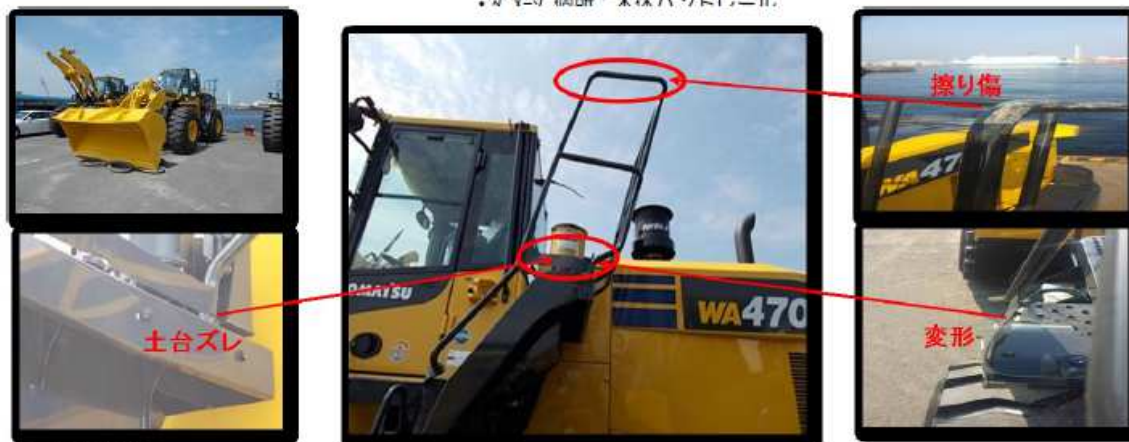
- 損害の状況
 - 人的災害は無し。
 - WA470本体ハンドレール損傷。(刃傷・変形)
 <WA470本体>

- 事後対応
 - 6/18(土) AM7:00分頃 OO建運運行管理者より三橋チーム長、山田主任へ一報が入る。
 - 7:30分頃 三橋チーム長より、生産管理課 OO課長へ謝罪と状況を報告し指示を仰ぐ。
 - 生産管理課 OO課長指示内容
 - 損傷WA470同一仕様車が粟津在庫にいないため現状で納車。損傷WA470は後日発送とする
 - 7:40分頃 有村 sよりコマツ建機販売 OO支店長様へ謝罪と上記報告を行う。

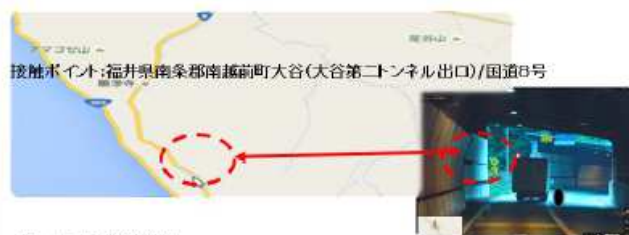
<接触状況>

- 事故の原因
 - ドライバーは到着まで接触に気付いていなかった、実際の接触箇所は不明だが以下が推定された。(OO建運事故報告会議 6月21日開催)
 - 推定原因: トンネル出口カーブ付近で対向車を避ける為、左に寄り過ぎトンネル壁に接触させた
 ※その他原因調査中につき(確報)にて報告します。

遊覧方面からの対向車(10T)がよりに入ってきた為、積載トレーラが避けた際、トンネル壁に接触したと思われる。
