荷締め確認!!

PC138US輸送中、付属のバケットが荷台より落下

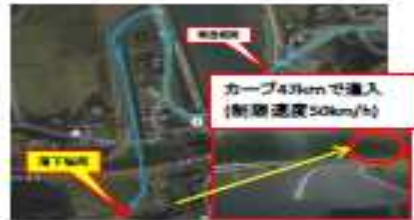
バケット損傷状況と落下場所

- ① 昼食後積み荷の点検を実施した場所から落下時点までの走行距離約22kmの間は左右のカーブが多く
 路面も凸凹の箇所もあり、車体が前後左右に揺れた事や路面からの伝わる振動のため
 歯止(リン木)がバケットから外れ固縛が緩んだと考えられる。(6/30PM16:00頃現地確認)

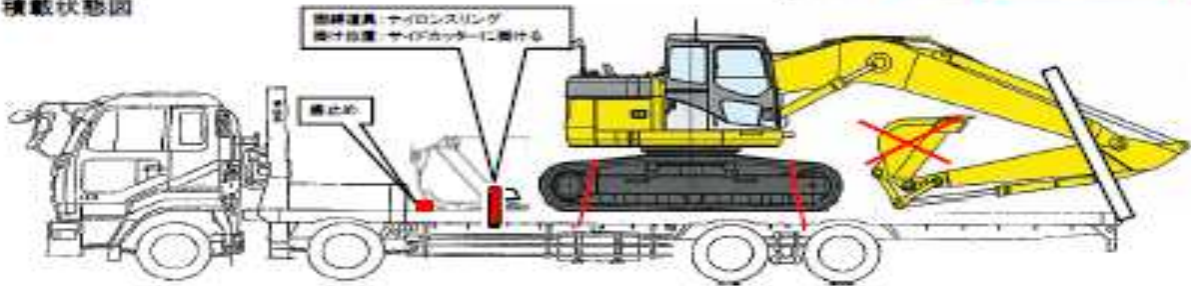
積載状態図

バケットの所の方はサイドカッター部にスリングベルトを使用して固縛し、バケット後方は歯止め(リン木)を行っていた。
