あおりの間に腕はさまれる

トラックボディーとアオリ間に腕挟まれ災害

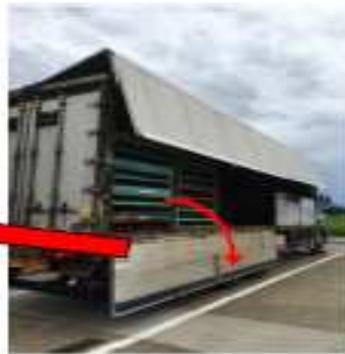
1. 発生日時 28年 7月 4日(月) 14時 05分頃
2. 発生場所 ○○シェアリング㈱ 敷工場内
3. 事故当事者 所属: (有)○○運輸 職種: トラック乗務員
 年齢: 25歳 勤続年数: 4年 被災時作業の経験年数: 8ヶ月
 社員区分: 正規社員 期間社員 派遣社員 その他 ()
4. 事故概要 作業名: 積み込み作業 (要達工場納品の為)
 (共同作業者: 年齢 歳 経験年数 年 ヶ月, 作業指揮者: 被災者 共同作業者)
 事故概要: ○○シェアリング敷工場に到着し、積み込みの為ウイングを開けようとウイング開閉ボタンを操作して、ウイングが開きアオリから外れた拍子にアオリ補助装置のアオリバランスのヒンジ部が突然割れてバランス保持部が外れた事により、アオリが一気に開きアオリとトラックボディーに左腕を挟まれて負傷した。
5. 作業内容とKY実施状況
 - ①作業形態: 定常 非定常 (トラブル処理、設備立上、等) その他 ()
 - ②作業区分: 主作業 付帯作業 (取等) その他 ()
 - ③作業手順書の有無: 有 無
 - ④ (作業手順書が無い場合) KYの実施方法: 作業前KYシート KYミーティング 一人KY その他 ()
 未実施 ※KYシート等の記録がある場合は併せて送付のこと
6. けがの状況 部位と傷病: 左腕 割挫創
 全治 (見込): 現時点では1週間で抜糸
7. 事故の原因
 - ①アオリバランスのヒンジ部が錆劣化により突然割れてバランス保持部が外れた事により、アオリの保持機能が絶たれてアオリが自然開放してしまった (開放側へ倒れた)。
 - ②基本動作として最後部のキャッチはウイング上昇まで掛けた状態にしておくべきだったが、ウイング開放前に外していた為、アオリに対して被さる形のウイングが上昇により外れた瞬間、上記①のヒンジ部割れてバランスが外れ、アオリの保持力が失われて開放した。
 - ③○○運輸では3ヶ月前に当該アオリバランスの取付BOLT部の劣化を発見しBOLT交換は実施したものの、ヒンジ部の劣化には気が付いていなかった。

このヒンジ部が割れてバランス本体が落下

ウイング開閉ボタンを操作していた
