リフトバック時、接触事故！

フォークリフト後進時 シートシャッターセンサーに接触し破損

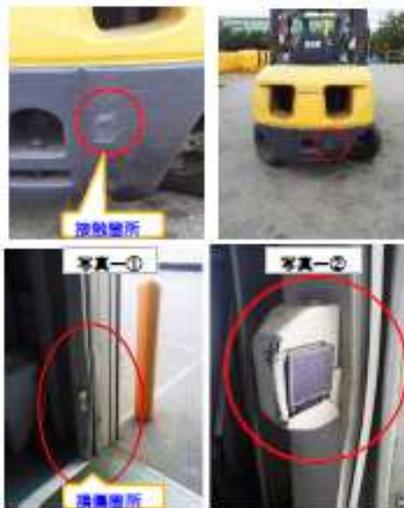
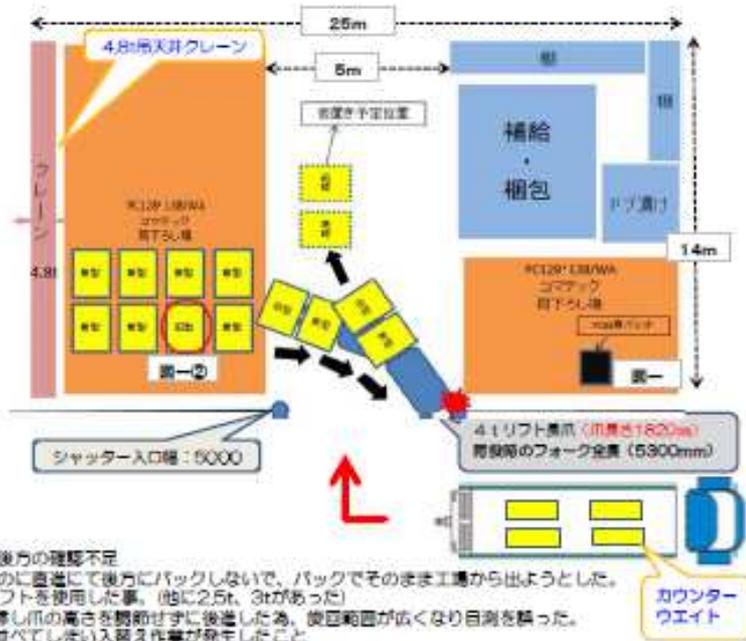
5. 状況写真 (写真がない場合ポンチ絵でも可)

6. 事故の原因
 - フォークリフトで後進時に周囲後方の確認不足
 - 後方に十分なスペースがあったのに直進にて後方にバックしないで、バックでそのまま工場から出ようとした。
 - 運搬内は狭いのに4tフォークリフトを使用した事。(他に2.5t, 3tがあった)
 - 吊钩のみパレットを並列に2枚押し吊の高さを調整せずに後進した為、後退範囲が広くなり目測を誤った。
 - 1枚種類の違う専用パレットを並べてしまい入替え作業が発生したこと
 - 荷卸し場所が変更になってから数日しか経っておらず慣れない作業環境であった

上長の対応
 所屬部長 後進時の後方確認不足による事故が発生させて頂き誠に申し訳ありません。リフト操作作業のある協力企業への増量要及び
 周囲確認の徹底を促して参ります。
 所屬員長 物損事故を起こしてしまい、誠に申し訳ございません。作業環境の変化によりKYが不十分でした。一連作業の手順書を
 作成し、協力会社に配布して手帳とおりに作業してもらうように徹底して参ります。
