事故事例KYT資料 Vol.1 (1月)

2017年1月  
発行：コマツ物流株式会社

低床トレーラによる電柱（予告信号付）との接触事故

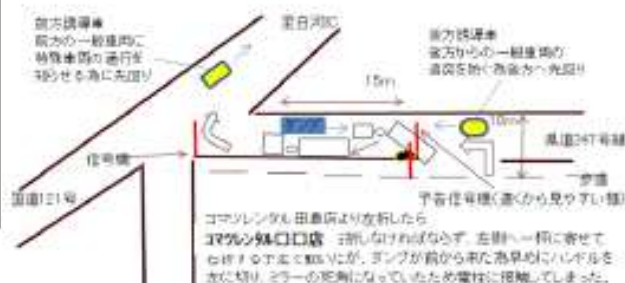
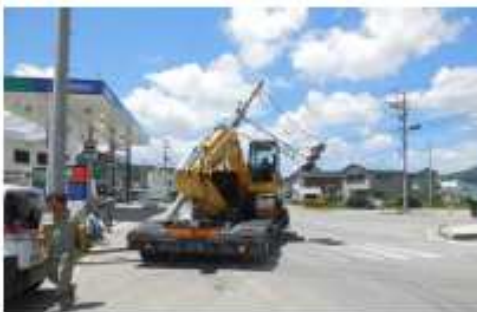
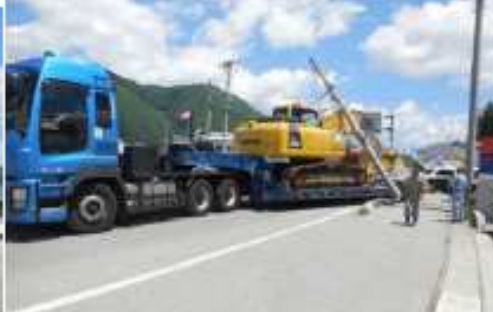
5. 状況写真 (写真がない場合はボンチ絵でも可)

4. 事故概要 作業名：中古建設機械輸送業務  
 作業・安全標準書の有無：■ 有 □ 無  
 10:15 コマツレンタル□□店にて、コマツ環境事業部扱い・コマツクイック瀬福浜センター行きの中古建機 PC200-8N 351673号機をトレーラーへ積み込み完了。  
 10:17 店舗出口より、県道347号線を国道121号方向へ左折中に前からダンプが来た為左にハンドルを切って先に行ってもらい、そのまま車両右方向と前方を確認しながら徐行。  
 振動を感じたため、左ミラーで左後方を確認したところ、トレーラー車体左側が信号機付き電柱に接触しており、信号機付き電柱が倒れかけていた。  
 (後方誘導車は、右側から来る一般車両を止めるためにトレーラーの右後方にまわっており、接触した左側は死角となっていた)

対向車に気を取られ、電柱が死角に入った為このような大きな事故になりました。誘導車の位置としては適切だったと思われませんが、トレーラーのドライバーとの打合せでこの電柱の巻き込む危険性については話し合いはありませんでした。弊社からも店舗周辺の交通状況や危険のポイントの情報提供もありませんでした。

初めて行く店舗はドライバーと誘導車は出入り口や構内の混雑状況、店舗前道路の交通状況、電線の高さ等を確認し事前に打合せをしっかりと行っていただきたいと思います。建販・リフト・レンタルの店舗のハザードマップを作成しています。ハザードマップでドライバー様より相違点や追記して欲しい事がございましたら、弊社担当者にご連絡お願い致します。
