# JR高架橋へ接触

## 事故事例水平展開依頼書

件名 JR高架橋へ接触

報告書No.	2017-09
報告日	2018/3/16

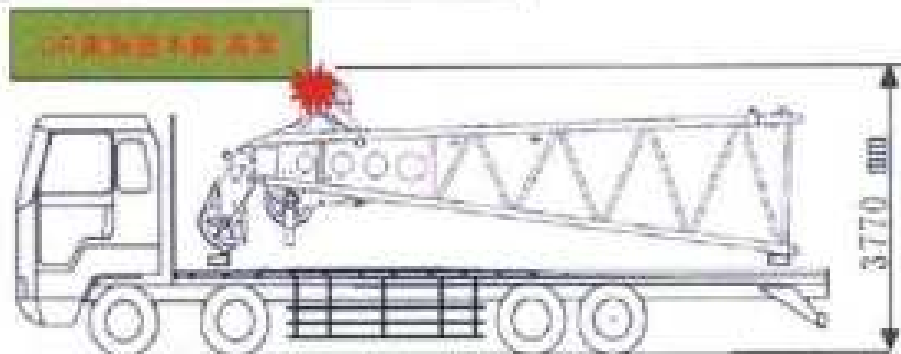
高架橋ガード高さ制限 3,700mm

10t低床(車両の高さ1,350mm+枕木の高さ100mm+トップブーム高さ2,320mm = 合計3,770mm)
