事故事例水平展開依頼書

件名 トラック後退中にフェンス(柵)へ接触事故

日立建機ロジテック㈱

報告書No. 2018-03
報告日 2018/4/18

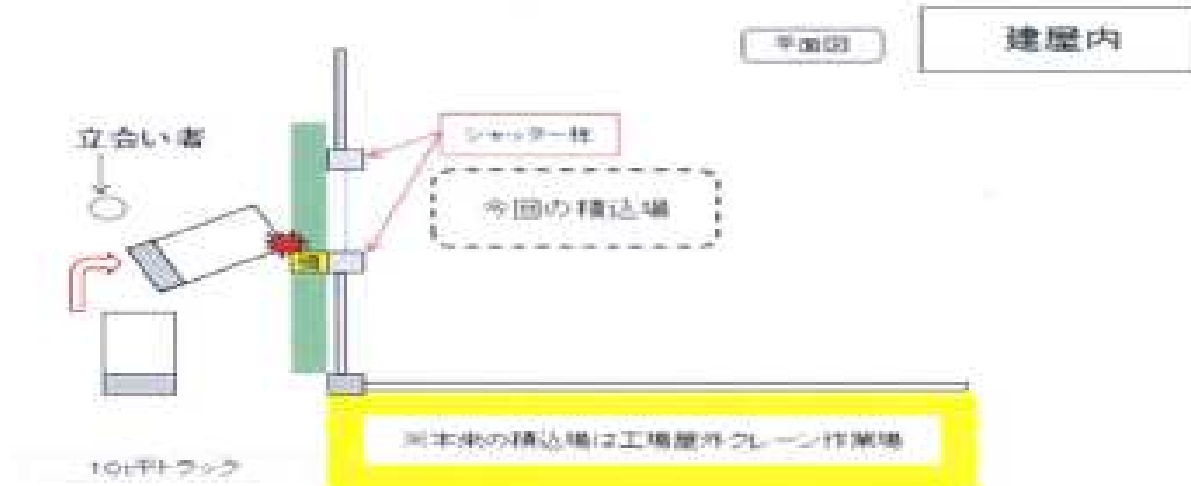
4. 状況写真

依頼元が立会い、運転手判断により後退走行で建屋内に移動した際、下屋下の柵にトラック左後方部が接触し柵を破損させた。

- ・運転者は柵がある事を気付いていなかった。
- ・立会いを誘導員と思っていた。(誘導の認識が無かった。)
- ・立会いは右側に立っていた為、左側の柵が認識出来なかった。
- ・イレギュラー時の連絡方法に決まりがなかった。
- ・積込場変更となった事をHKL配車担当者、輸送会社 配車担当者とも知らず、当該箇所の注意事項を含めた輸送指示、誘導員の配備確認をする事が出来なかった。
- ・運転者は進入路の目視確認をしなかった。(バックモニターを過信した。)

- ・バックモニターは補助的な確認となりますので、必ず目視での確認を行い後退する様対応をお願いします。
- ・輸送指示外とイレギュラーにおいて建屋への後退進入が発生する際は、必ず貴社管理者もしくはHKL配車担当へ連絡し、誘導員を配備。配備の確認後に対応する様お願いします。
- ・各工場での後退ルールを御確認して頂き、ルールに沿った対応を御願います。
- ・今回の事故貴社お取引先輸送協力会社様へも水平展開の程宜しく御願います。
