事故事例水平展開依頼書

件名 トレーラー後退中にクレーンへ接触事故

日立建機ロジテック㈱

報告書No. 2018-04
報告日 2018/4/20

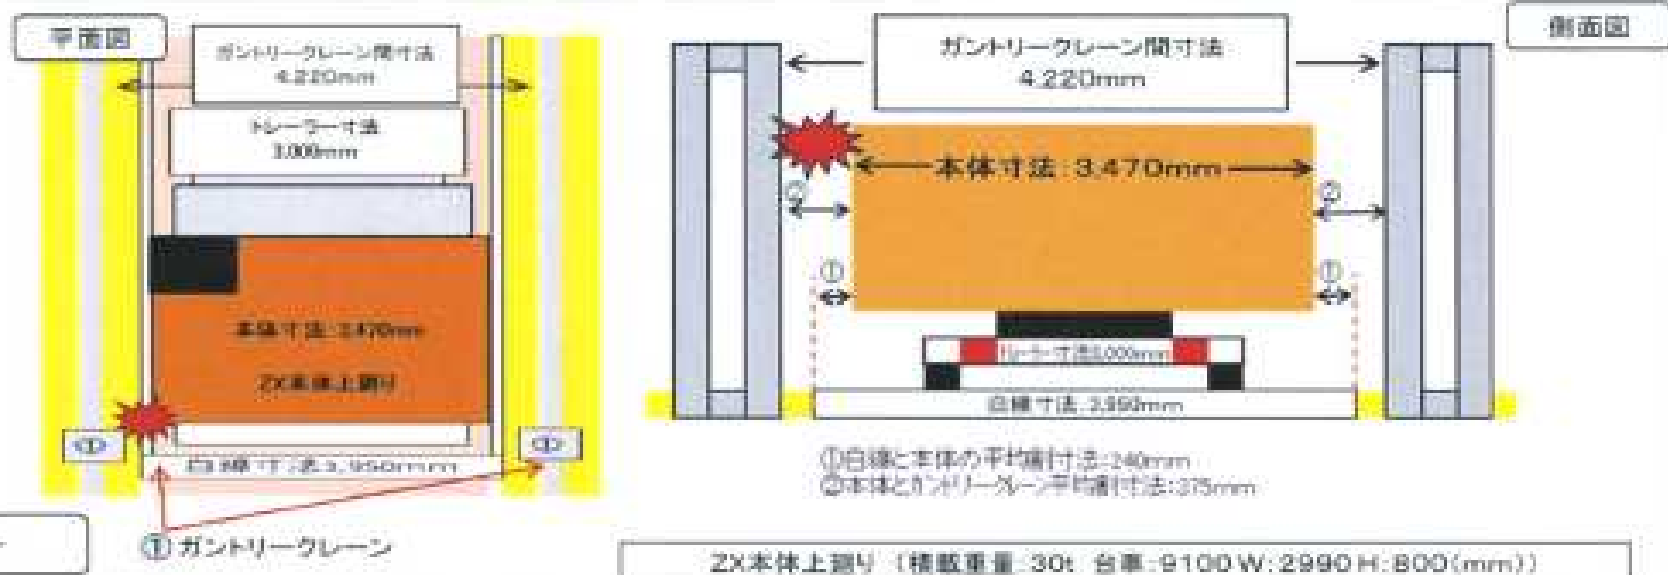
4. 状況写真

人的被害の有無： 有 無 ケガの有無： 無 作業の種類： 正規 臨時
 雇用形態： その他 経験年数： 7年 年齢： 物損の有無： 有 無
 物損の程度： ガントリークレーン点検用ハシゴカバーに接触変形

後退で走行中、車両が左後方のガントリークレーンに寄り始めた為、誘導者が緊急停止の指示(笛)を出したが、ドライバーは通常の後退誘導と思い走行を続けた為、ガントリークレーン点検用ハシゴカバーに接触した。

- ・トレーラー進入路両側にガントリークレーンがあり、クレーンが並ぶ状態で片側350mm程度の余裕しかない狭い条件下での後退進入であった。
- ・誘導員とドライバーに後退誘導合図の認識のズレがあり、停止の合図が伝わるのが遅れた。
- ・誘導作業マニュアルが作成されていたが、輸送会社には展開されておらず、誘導作業の内容周知、合図の認識合わせが不十分であった。

- ・後退する前には、必ず運転者と誘導員での誘導合図の認識合わせを行ってから後退開始する様をお願いします。
- ・後退時に不安がある状態での進入は避け、必ず目視での確認をお願いします。
- ・各工場での後退走行ルールを御確認して頂き、ルールに沿った対応を御願います。
- ・今回の事故貴社お取引先輸送協力会社様へも水平展開の程宜しくをお願いします。
