登坂板からタイヤ外し、脱落事故

事故事例KYT資料 Vol.2 (5月)

2017年5月
発行：コマツ建設株式会社
地域推進部

WA150-6 (新車) 納入荷降し時、歩み板からの タイヤ脱落事故

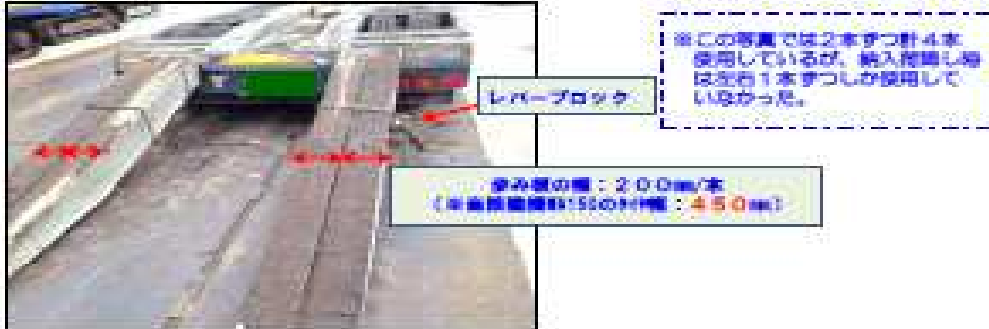
5. 状況写真 (写真がない場合ポンチ絵でも可) :

9:00 歩み板走行中に当該設備が動揺し、ステップ及び下部フレームが歩み板と接触し、損傷した。(ドライバーの視認は無し)

- KYT実施協力会社様回答より抜粋(7社)
- ① 歩み板を4本積んでいたのに2本しか使用していなかった。
 - ② 歩み板手前で停止し機械と歩み板とのスレを確認しなかった。
 - ③ 誘導員が不在で1人作業になっていた。
 - ④ ドライバーの経験年数からくる過信。
 - ⑤ ドライバーが立会い営業担当者の言うことを聞かなかったから。
 - ⑥ 歩み板が80kgくらい有り出すのが面倒だった？
 - ⑦ 手抜き行動。

- KYT実施協力会社様回答より抜粋(7社)
- ① 種別機械に応じて適切な歩み板の本数を使用する。
 - ② 傾いた機械であっても歩み板手前で停止し機械と歩み板とのスレを確認する。
 - ③ 誘導員又は立会い者がいる場合は見てもらう。
 - ④ 経験年数が過信になるのではなく、経験を生かした安全作業を行う。
 - ⑤ 天候によって危険が高まることもあるので、天候を考慮して作業を行う。
 - ⑥ 誘導員がいなければ立会いの営業担当者に誘導してもらう。
 - ⑦ 自動歩み板に変更する。

コマツ積込より
過去にもWA100が200mm幅の歩み板1枚使用で、雨天降る中に脱輪し損傷させています。
事故の後に弊社では、WA100と150は歩み板1枚使用の場合は幅は270mm以上と決めました。
この事故のように歩み板幅が200mmの場合は、左側写真のように2枚並べてレバーブロック等で連結して下さい。

歩み板手前では停止し、タイヤと歩み板のスレを確認してください。
この確認を怠り、荷台から転落する事故も発生しています。
誘導員がいれば、積降中のタイヤと歩み板のスレを確認してもらって下さい。
