WA150、タイヤ脱落

事故事例KYT資料 Vol.2 (5月)

2017年5月
発行：コマツ物流株式会社
地域物流部

WA150-6 (新車) 納入荷降し時、歩み板からの タイヤ脱落事故

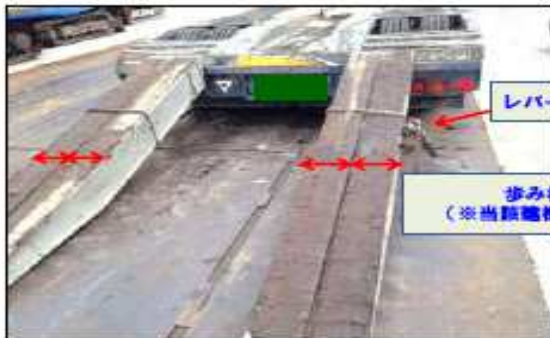
歩み板の幅：200mm/本
(※当該建機WA150のタイヤ幅：450mm)

※この写真では2本ずつ計4本使用しているが、納入荷降し時は左右1本ずつしか使用していなかった。

- ① 歩み板を4本積んでいたのに2本しか使用していなかった。
- ② 歩み板手前で停止し機械と歩み板とのスレを確認しなかった。
- ③ 誘導員が不在で1人作業になっていた。
- ④ ドライバーの経験年数からくる過信。
- ⑤ ドライバーが立会い営業担当者の言うことを聞かなかったから。
- ⑥ 歩み板が80kgくらい有り出すのが面倒だった？
- ⑦ 手抜き行動。

- ① 積む機械に応じて適切な歩み板の本数を使用する。
- ② 慣れた機械であっても歩み板手前で停止し機械と歩み板とのスレを確認する。
- ③ 誘導員又は立会い者がいる場合は見てもらう。
- ④ 経験年数が過信になるのではなく、経験を生かした安全作業を行う。
- ⑤ 天候によって危険が高まることもあるので、天候を考慮して作業を行う。
- ⑥ 誘導員がいなければ立会いの営業担当者に誘導してもらう。
- ⑦ 自動歩み板に変更する。

過去にもWA100が200mm幅の歩み板1枚使用で、雨天降ろし中に脱輪し損傷させています。
事故の後に弊社では、WA100と150は歩み板1枚使用の場合は幅は270mm以上と決めました。
この事故のように歩み板幅が200mmの場合は、左側写真のように2枚並べてレバーブロック等で連結して下さい。

歩み板手前では停止し、タイヤと歩み板のスレを確認してください。
この確認を怠り、荷台から転落する事故も発生しています。
誘導員がいれば、積降中のタイヤと歩み板のスレを確認してもらって下さい。
