荷崩れ

- 物損事故報告 (第一報) △01
- ヒヤリ事故報告
- クレーム報告

発信日: 2018年 6月 18日

JRコンテナ内でGD655タイヤ荷崩れによる同載部品破損

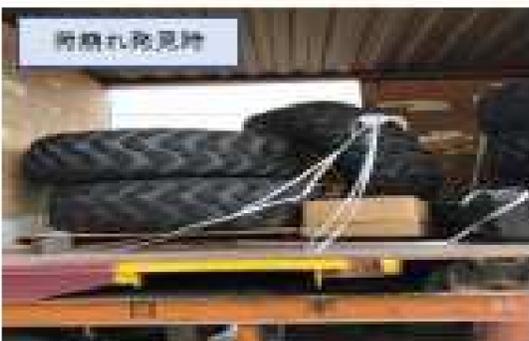
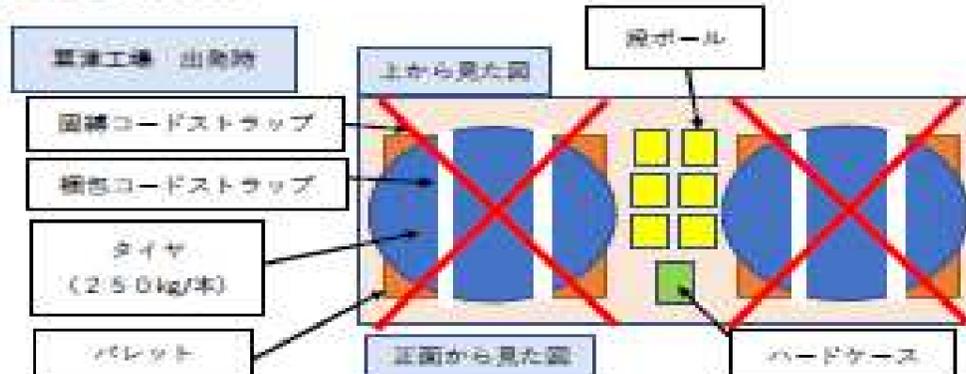
5. 状況再現写真 (写真がない場合ポンチ絵でも可)

- ※箇のダメージ状況 → タイヤ以外のダメージは豊津工場へ返却して確認する
- ・タイヤ → そのまま使用
 - ・ダンボール6ヶ → 返却して内容物を再検査
 - ・計測器 → 返却して動作チェック

- ①輸送中の振動によりタイヤをパレットに固定しているラッシングが緩んで外れ、3段目のタイヤがずれ落ちた。貨車進行方向前後のずれ止め係縛が不足。
- ②作業標準書を作成・運用していなかった。
- ③運輸チームの係縛チェック員がタイヤの前後方向への係縛が不十分なことに気が付かなかった。

- ・これまで荷崩れ発生していないA種・B種梱包でのタイヤ梱包梱容の、「パレットにタイヤを2段積みとし、ラッシング(コードストラップ)は十字にかける」を徹底する事を、梱包作業関係者全員に周知実施 → (6/19済み)
- ・正式に作業標準書を作成し、梱包チーム・運輸チーム共、同様の作業標準書に基づく作業及び確認を実施する → (6/29迄に作成し運用)

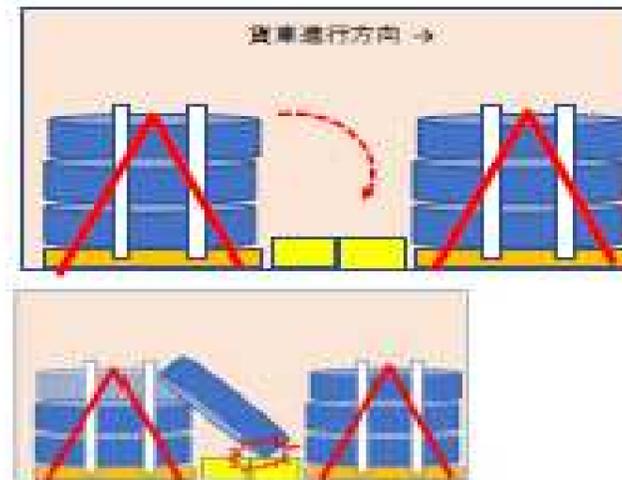
※トラック走行中の急減速0回 (タコグラフ確認済) で、貨車運行遅延等もない事から、運行自体の問題は無いと判断。
