# バック時、支柱破損

## 事故事例KYT資料 Vol1 (7月)

2017年7月  
発行：コマツ物流株式会社  
地域物流部

### トラック後退時、支柱破損

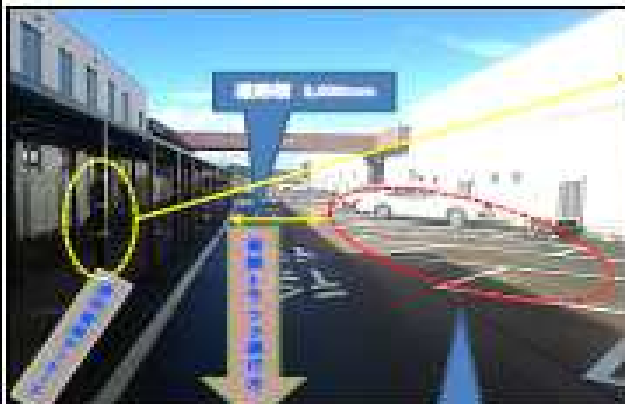
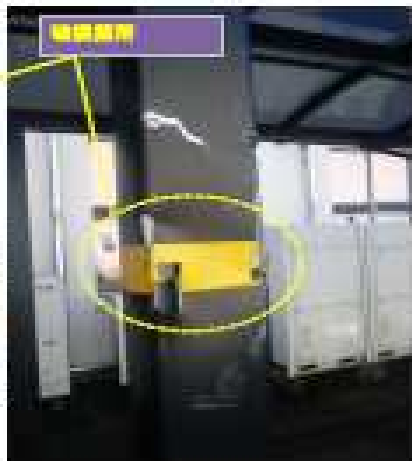
1. 発生日時： 2013年 10月 9日(水) AM 5時 15分 天候：台風による大雨
2. 発生場所： 〇〇種機株式会社 伊賀事業所 (三重県伊賀市)
3. 事故当事者： 所属：〇〇運輸部 職種：トラックドライバー  
年齢：40歳 勤続年数：2年 経験年数：3年 (10年未満)  
免許取得後：7年経過 車両：10tワンボックス(車種：2500mm)  
社員区分：■正機社員 □期間社員 □派遣社員 □その他( )
4. 事故概要： 作業名：トラック後退時 作業・安全標準書の有無：□ 有 ■ 無  
10/9 AMS:07 〇〇種機株式会社 伊賀事業所に到着し、正門から入門した。  
10/9 AMS:15 正機道路に大型トラックが止まっていて後進出来ない為、後進を試みた。  
10/9 AMS:16 左側に駐車している乗用車に気を取られながら後進を開始した直後、気が配らなかつた  
ような気がしたので、トラックから降車して伊賀専用アーケードの支柱を確認した。  
支柱に傷があることを目視確認したが、自動車トラックと支柱の傷及び傷だった箇所が  
違つたと思え、一旦前進して振り返り続けて後退し、何回か繰り返した。  
10/9 AMS:10 納品作業が完了し、周囲も明るくなったので現場に戻り再度確認をしたところ  
歩行者用アーケードの支柱に穴及びすり傷、自動車トラック右後方部に接触痕(破損)が  
あることを確認した。
5. 状況写真 (写真がない場合はポンチ絵でも可)

自動車トラックのバック時に、乗用車に気を取られながら後進を開始した。

支柱に傷があることを目視確認したが、自動車トラックと支柱の傷及び傷だった箇所が違つたと思え、一旦前進して振り返り続けて後退し、何回か繰り返した。

- KYT実施協力会社様回答より抜粋 (7社)
- ① 周辺に駐車車両があり、構内進路も狭いのに降車確認を怠った
  - ② 正機道路にトラックが停車していた事が疑問ですが、停車トラックに気を取られ右側の支柱の確認がおろそかになった
  - ③ 左右後方の確認不足でバックした為
  - ④ 早朝悪天候で視界不良なのに、後方確認を怠った
  - ⑤ 後退時の速度は左右の確認が出来る速度でなかったのでは？
  - ⑥ 本来後退で走行する経路ではない

10月9日の三重県の日の出は6時位です。事故が起きた時間は5時15分頃ですので暗く、その日は台風による大雨で視界はかなり悪かったと思われます。

普段後退して進むべき所にトラックが止まっていて後進を試みた。このようにいつもと違う場合での事故は多いです。要注意といわれる3H作業(変化、初めて、久しぶり)です。

前方で停車していたのは納品のトラックです。もし納品が終わり前方トラックが後退するまで待機していれば後退せず事故は防げたかもしれません。

- KYT実施協力会社様回答より抜粋 (7社)
- ① 周辺に車両が駐車していたり狭い場所ではバックする時は降車して安全を確認する
  - ② 周囲の確認の徹底
  - ③ 特に後退時は死角が多い為、左右の障害物や歩行者に十分注意する事
  - ④ 狭い場所等では一度降車して周囲の安全を確認してから後進する
  - ⑤ 降車員がいる場合は、打合せ後降車してもらう事
  - ⑥ 悪天候でも面倒がらずに降車して目視確認する
  - ⑦ 停車しているトラックを移動してもらう
  - ⑧ 構内ルールを守った走行をする

暗く大雨ならなおさら面倒がらずに降車して目視確認が必要ではと思います。過去にも早朝や夕暮れの見づらい時間帯での接触事故は多く発生しています。

構内でのバック走行はまず降車して目視確認をおねがいし、この事故のケースのようにいつもと違う走行をする場合は要注意であり、何が新たに危険なのか危険予知を行う事が重要だと思います。
