事故事例KYT資料 Vol.1(4月)

2016年4月15日
発行：コマツ物産株式会社
地域物流部・安全推進課

リフト積み込み時 路面損傷事故

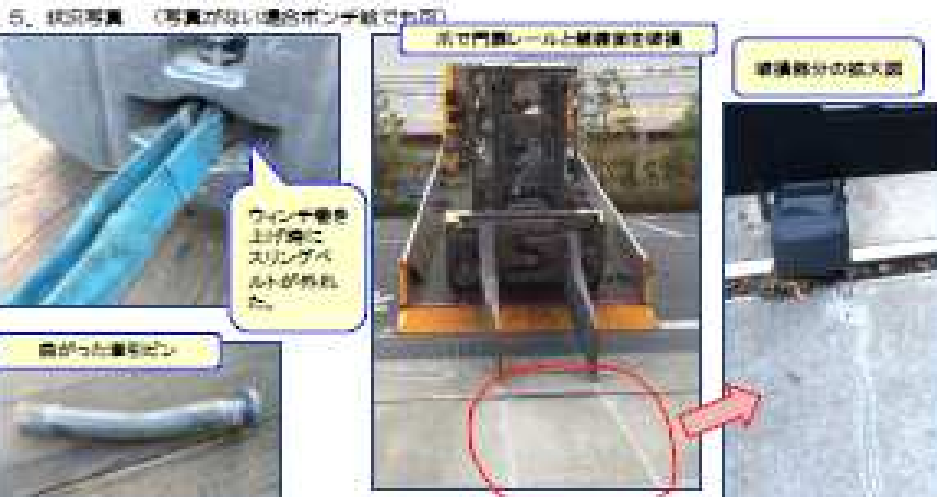
作業・安全標準書の名称：〇〇 〇〇 〇〇
1月16日 PM3:40頃 株式会社〇〇〇〇 〇〇センター事業所へ到着。
(土) PM3:50頃 引取り車輦の積み込み作業開始。(ウィンチで牽引し積み込み)
PM3:50頃 スリングベルトを牽引ピンに掛けウィンチのフックをつなげて牽引作業開始。
スリングベルトが牽引ピンから外れ、フォークリフトが滑走。ドライバーは
ブレーキを踏んだがタイヤがロックしてしまい下まで滑走。ペールクランプ
先端で舗装部分および門扉レールを滑り、損傷させた。
※人が入らず、製品損傷無し

- ① リフトが積み場に届く前で、牽引ピンが上がってしまいその状態で引っ張られ曲がってしまい変形してしまった。
- ② マストを上げないまま(車輦は上げていたが)車輦を移動中に下げた積込んだ為ペールクランプ先端が門扉レールと接触を損傷させた。
- ③ 元々曲がった牽引ピンを使用して、かかりが強かった為外れた。
- ④ 純正牽引ピンは曲がりやすく強度も高い為、本体に当たる部分も強く曲がり易い。

- ① 牽引ピンは上げて抜ける可能性があるため、なるべくピンの上部にスリングやワイヤーを掛け、落ちてこないようにスリングの下の線間にウェスなど巻く。
- ② マストは最後まで下げない。
- ③ 滑り落ちることを想定して、積み込みの場所を変える。
- ④ 牽引ピンの曲がりを確認し、曲がったピンは使用しない。
- ⑤ 牽引ピンの内にワイヤーを通して引っ張り、牽引ピンは使用しない。
- ⑥ 純正のスリングベルトを使用し、ピンが上がらないようにする。
- ⑦ 純正ピンではなく換入れの強度が落ちたピンを使用し、強度も215mmに変更する。
- ⑧ 牽引ピンに専用カラーを装着して、スリングが上がってもピンが上がらない構造にする。

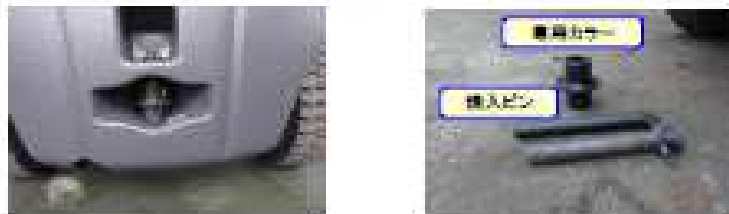
換入れピンと専用カラー

コマツ物産より
ペールクランプ(古越など)換むアタッチメントの大きさも特別大きく、
重量もかなり重くウィンチに負荷がかなり掛かっていました。
牽引ピンは下の穴が狭くてすり上がりが有ると抜けてしまいます。
すり上がりを防ぐ為、純正のナイロンスリングを使用したり、
専用カラーを使用したり各社で対策しています。
