バック事故

支柱破損

トラック後退時、支柱破損

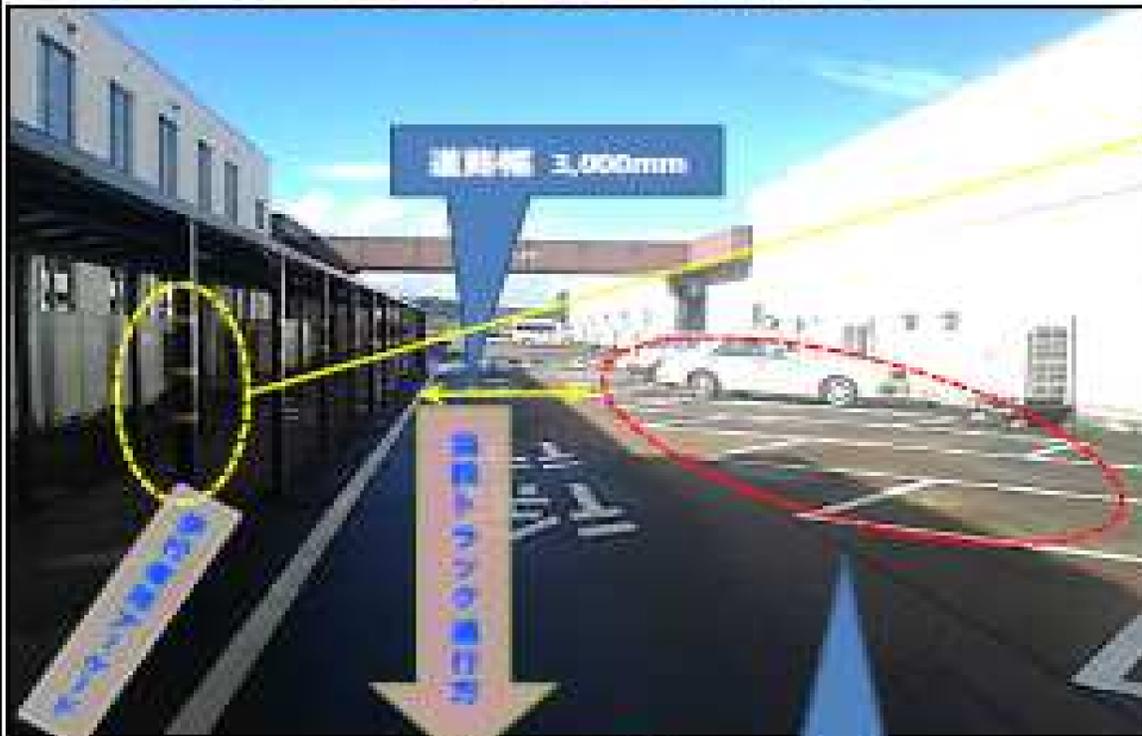
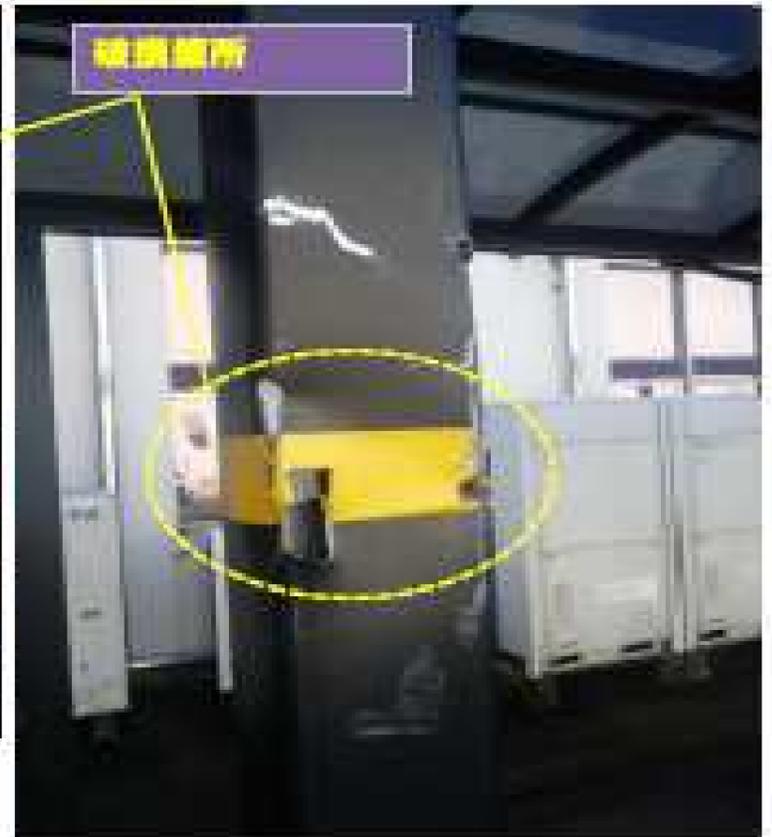
1. 発生日時： 2013年 10月 9日(水) AM 5時 15分 頃 天候：台風による大雨
2. 発生場所： □□精機株式会社 伊賀事業所 (三重県伊賀市)
3. 事故当事者： 所属：○○運輸 職種：トラックドライバー
 年齢：40歳 勤続年数：2年 経験年数：3年 (10t車乗務)
 免許取得後：7年経過 車両：10tウィング車 (車幅：2,500mm)
 社員区分：■正規社員 □期間社員 □派遣社員 □その他 ()
4. 事故概要： 作業名：トラック後退時 作業・安全標準書の有無：□ 有 ■ 無
 10/9 AM5:07 □□精機株式会社 伊賀事業所に到着し、正門から入門した。
 10/9 AM5:15 正規道路に大型トラックが止まっていて直進出来ない為、後退を試みた。
 10/9 AM5:15 左側に駐車している乗用車に気を取られながら後退を開始した直後、何かに当たったような気がしたので、トラックから降車して歩行者用アーケードの支柱を確認した。支柱に傷があることを目視確認したが、自車トラックと支柱の傷及び当たった箇所が違うと考え、一旦前進して切り返して続けて後退し、荷降し場に向かった。
 10/9 AM8:10 納品作業が完了し、周囲も明るくなったので現場に戻り再度確認をしたところ歩行者用アーケードの支柱に穴及びすり傷、自車トラック右後方部に接触痕(破損)があることを確認した。
5. 状況写真 (写真がない場合ポンチ絵でも可)

①進行方向正面に大型トラックが止まっていて直進できなかった。

②左側に駐車していた乗用車に気を取られながら後退を始めた。
