# バック、支柱破損

## 事故事例KYT資料 Vol.1 (7月)

2017年7月  
発行：コマツ物流株式会社  
地域物流部

### トラック後退時、支柱破損

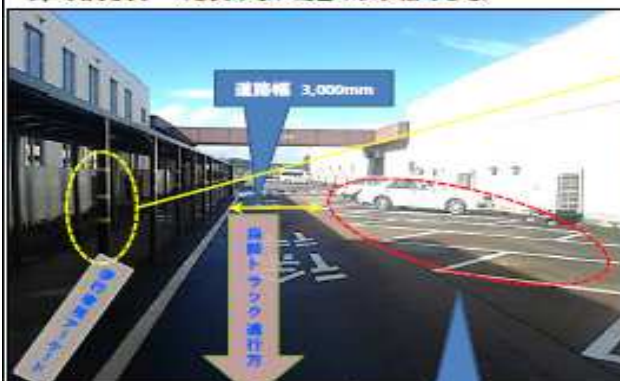
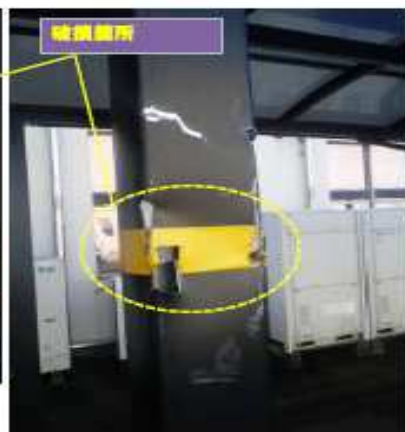
1. 発生日時： 2013年 10月 9日(水) AM 5時 15分 頃 天候：台風による大雨
2. 発生場所： □□精機株式会社 伊賀事業所 (三重県伊賀市)
3. 事故当事者： 所属：〇〇運輸部 職種：トラックドライバー  
年齢：40歳 勤続年数：2年 経験年数：3年 (10t準乗務)  
免許取得後：7年経過 車両：10tフイグ車 (車幅：2,500mm)  
社員区分：■正規社員 □期間社員 □派遣社員 □その他 ( )
4. 事故概要： 作業名：トラック後退時 作業・安全標準書の有無：□ 有 ■ 無  
10/9 AM5:07 □□精機株式会社 伊賀事業所に到着し、正門から入門した。  
10/9 AM5:15 正規道路に大型トラックが止まっている箇所を出発し、後退を試みた。  
10/9 AM5:15 左側に駐車している乗用車に気を取られながら後退を開始した直後、何かに当たったような気がしたので、トラックから降車して歩行者用アーケードの支柱を確認した。支柱に傷があることを自視確認したが、自車トラックと支柱の傷及び当たった箇所が違うと考え、一旦前進して切り返して続けて後退し、荷降し場に向かった。  
10/9 AM8:10 納品作業が完了し、周囲も明るくなったので現場に戻り再度確認をしたところ歩行者用アーケードの支柱に穴及びすり傷、自車トラック右後方部に接触痕(破損)があることを確認した。
5. 状況写真 (写真がない場合ポンチ絵でも可)

①進行方向正面に大型トラックが止まっているため直進できなかった。

②左側に駐車していた乗用車に気を取られながら後退を始めた。

- ① 周辺に駐車車両があり、構内道路も狭いのに降車確認を怠った
- ② 正規道路にトラックが停車していた事が疑問ですが、停車トラックに気を取られ右側の支柱の確認がおろそかになった
- ③ 左右後方の確認不足でバックした為
- ④ 早期悪天候で視界不良なのに、後方確認を怠った
- ⑤ 後退時の速度は左右の確認が出来る速度でなかったのでは？
- ⑥ 本来後退で走行する経路ではない

10月9日の三重県の日のは出は6時位です。事故が起きた時間は5時15分頃ですので暗く、その日は台風による大雨で視界はかなり悪かったと思われます。

普段直進して進むべき所にトラックが止まっている箇所を出発し、後退を試みた。このようにいつもと違う場合での事故は多いです。要注意といわれる3H作業(変化、初めて、久しぶり)です。

- ① 周辺に車両が駐車していたり狭い場所でバックする時は降車して安全を確認する
- ② 周囲の確認の徹底
- ③ 特に後退時は死角が多い為、左右の障害物や歩行者に十分注意する事
- ④ 狭い現場等では一度降車して周囲の安全を確認してから後退する
- ⑤ 誘導員がいる場合は、打合せ後誘導してもらう
- ⑥ 悪天候でも面倒がらずに降車して目視確認する
- ⑦ 停車しているトラックを移動してもらう
- ⑧ 構内ルールを守った走行をする

暗く大雨ならなおさら面倒がらずに降車して目視確認が必要ではと思います。過去にも早期や夕暮れの見づらい時間帯での接触事故は多く発生しています。

前方で停車していたのは納品のトラックです。もし納品が終わり前方トラックが発進するまで待機していれば後退せず事故は防げたかもしれません。

構内でのバック走行は先ず降車して目視確認をおねがいし、この事故のケースのようにいつもと違う走行をする場合は要注意であり、何が新たに危険なのか危険予知を行う事が必要だと思います。
