バックホー輸送中

ミラー破損

PC228US 輸送中ミラー破損

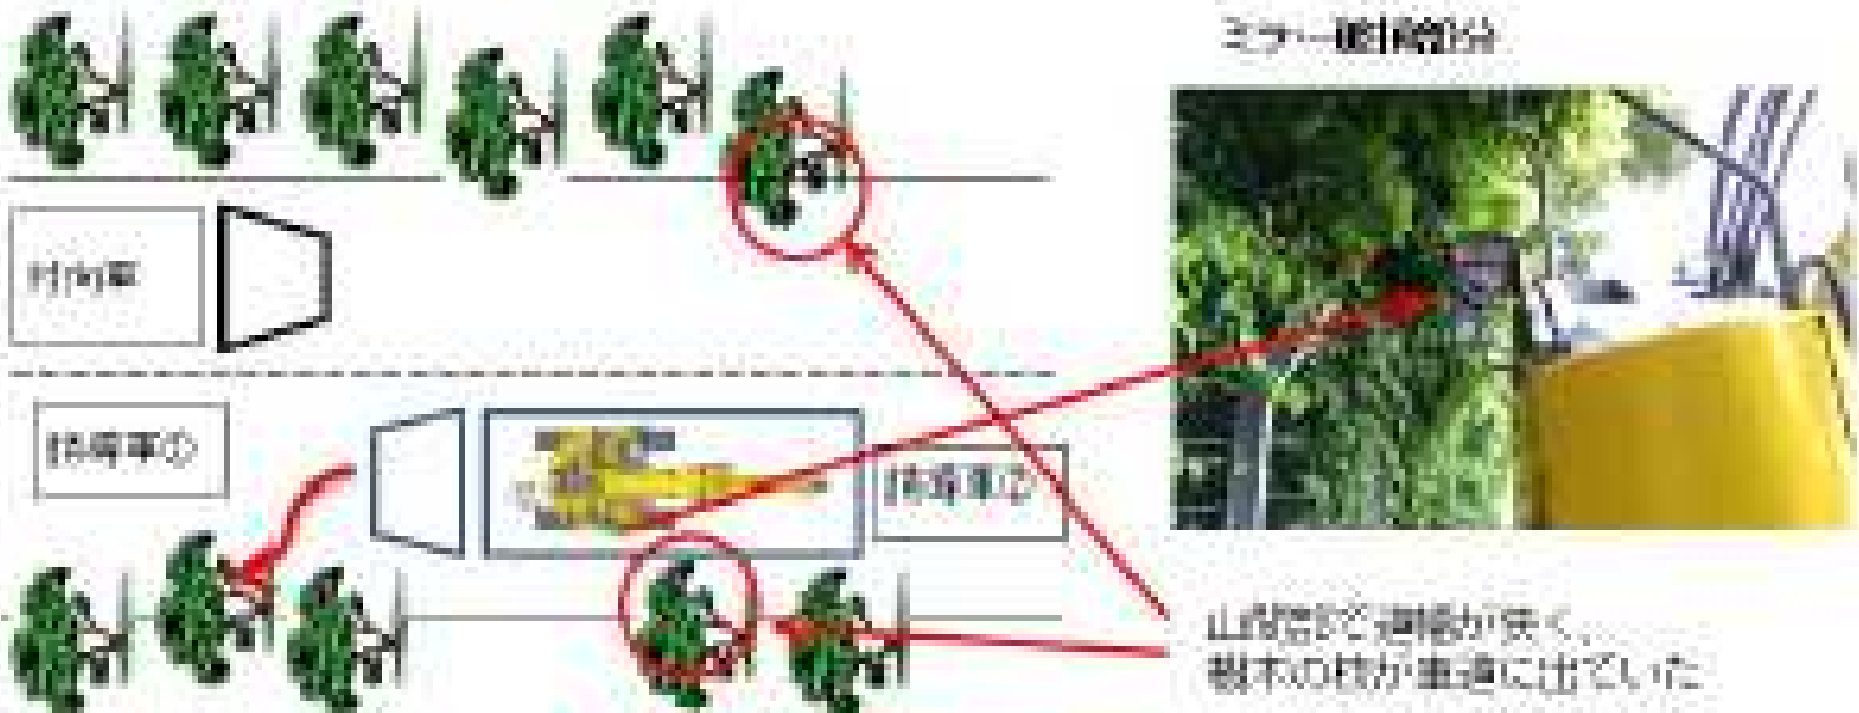
5. 状況写真 (写真がない場合はポンチ絵でも可)

1. 発生日時： 2018年 8月 5日(月) AM 10時 00分 頃
2. 発生場所： 国道289号線 徳島県南吉野町山崎付近
3. 事故当事者： 所属：(株)O運輸 職種：ドライバー
 年齢：52歳 勤続年数：12年 経験年数：30年
 運転免許取得：30年経過
 先導車：年齢42歳 勤続年数：20年 経験年数：5年(新規特導講習2008年受講)
 後方監視車：年齢50歳 勤続年数：30年 経験年数：5年(新規特導講習2008年受講)
 社員区分：□正社員 □契約社員 □派遣社員 □その他()
4. 事故概要： 件名：PC228US-3E0 運搬
 輸送車両：
 コマツレンタル車口口店(徳島県南吉野町)にて、当該運搬を引き取る。
 目的地のコマツウィック販売センター(徳島県徳島市神原町区)に向けて出発し、約1時間経過し、国道289号線を白河川に向かって走行中、生い茂っていた樹木の枝に接触している当該運搬のサイドミラー右側が接触し、ミラー本体部を破損させた。国道289号線は狭い山道道路で、トレーラーの車頭直前車道に出ている樹木の枝を避けて、既導車と安全確認しながら道路のセンターライン寄りを行進していたが、対向車線に大型トラックが見えた為、距離判断によってすれ違いをしようとしたところ、今回の事故が発生した。
