# 積込時 接触、破損

■ 物損事故報告 (第一報)

発信部門: 東葛島物流センター

## フォークリフトで製品積込時ラッシングベルトに接触し部品破損

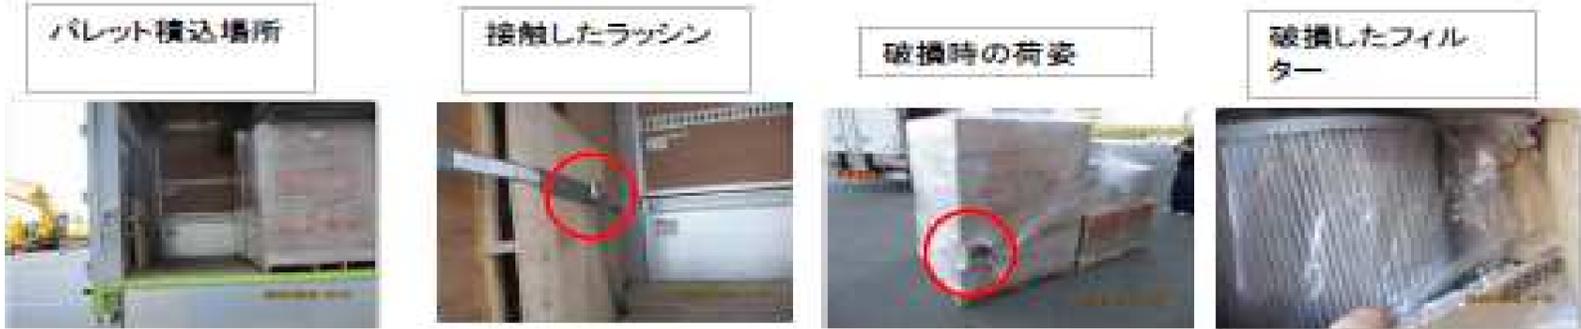
10/22(月)14:10 日立建機つくば部品センター向けの最後の2パレットを最後尾にフォークリフトで積み込みを行った際、ベニヤ板を止めているラッシングベルトの金具にパレット上のダンボールが接触し、中身のフィルターに傷を付けた。

※部品情報: 品番 BS401J06007BC00K 品名: フィルター 数量: 2個 (6個入り)

- 事故の原因
  - 製品をトラック荷台に差し込む時、左側に寄ってしまった。(斜め侵入)
  - ラッシングベルトの存在を認識していたが、後方でトラックドライバーの『オーライ』の声を聞いて、左側の目視確認をしなかった。
  - 積込スペースが狭かった(積込幅: 113cm パレット: 112cm)
  - 不慣れな作業であった(通常は現場作業者が担当するが、3名とも年休で不在だった)

- 10/22(月)14:10 日立建機つくば部品センター向けの最後の2パレットを最後尾にフォークリフトで積み込みを行った際、ベニヤ板を止めているラッシングベルトの金具にパレット上のダンボールが接触し、中身のフィルターに傷を付けた。
- 10/22(月)14:14 岩崎班長より所長へ連絡 所長が現場に合流し写真撮影と状況報告を受ける
- 10/22(月)14:25 所長から広瀬班長、天倉安全担当に電話連絡。
- 10/22(月)14:41 所長より宮原G長にメールで事故発生の連絡。
- 10/22(月)14:50 ヤマシン様に報告し代品を再梱包して出荷。
