# フォークリフトのツメで

## 引っ掛け、荷物転倒

### ■ 物損事故報告 (確報)

#### フォークリフトのツメでパレットを引っ掛けて荷物を転倒させる

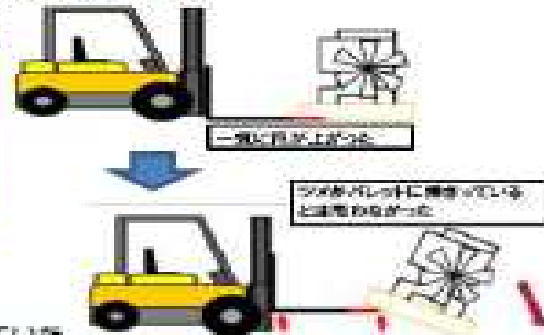
【作業場所状況】

①屋外での作業(照明器具設置無し)

②黄色枠内がフォーク駐車場所

※空白作業の為、黄色枠内にエンジンの置かれていた。

- 1.夜中で照明がなく暗かった為、リフトのツメがパレット下に入り込んでいることに気付かなかった。
- 2.フォークリフト駐車場所は区画分けされており、普段はそこに何もなかった。

- 1.『フォークリフトの実車前に、安全を確認してから作業を行う』事を運行管理者から再度ドライバーに徹底するようお願いする。  
 6/25に名古屋オフィスへ中越トラック・〇〇運送に来て頂き、依頼済み。
- 2.他の協力会社にもこの事故事例を送付し、上記の事を横展開する。  
 7/2に補給部品配送協力企業へ本事故事例とフォークリフト荷役の注意点を纏めた資料を送付する。
- 3.前田製作所桑名営業所にフォークリフト駐車区域内に障害物を置かないようお願いする。  
 6/25 前田製作所桑名営業所 〇〇所長へ申し入れ済み。
