ヘルメット着用

コマツ物流株式会社
安全物流部
地域物流部

《事故概要》

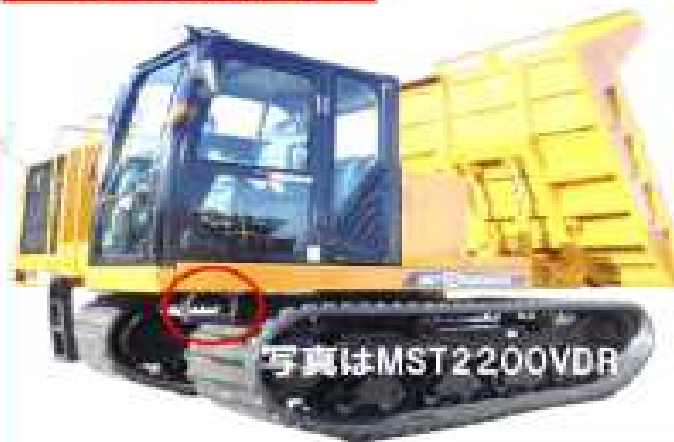
事故での作業状況

キャリアダンプのキャビン下での作業

写真はMST2200VDR

赤丸はステップ

ステップがあるのは分かっていたが不用意に頭を上げてぶつけた。

・機械下に入る作業はヘルメットのおごひもをしっかり締め、不用意に頭を上げない。

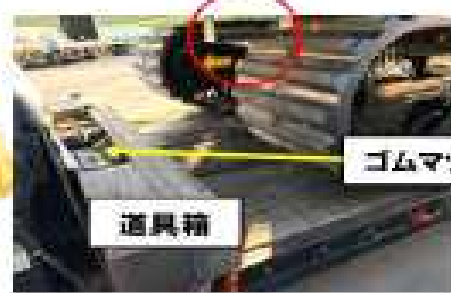
道具箱

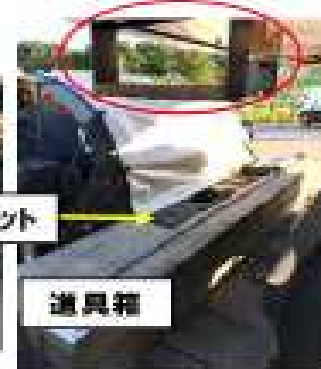
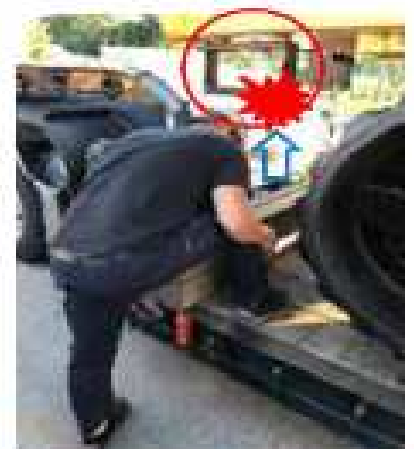
ゴムマット

道具箱

ゴムマットを取る為トレーラー荷台にある道具箱に前かがみになった
