# サイドブレーキかけ忘れ、破損

重大ヒヤリ事故《速報》		課長	担当

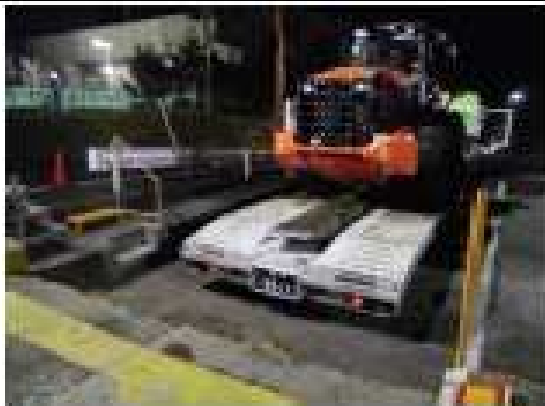
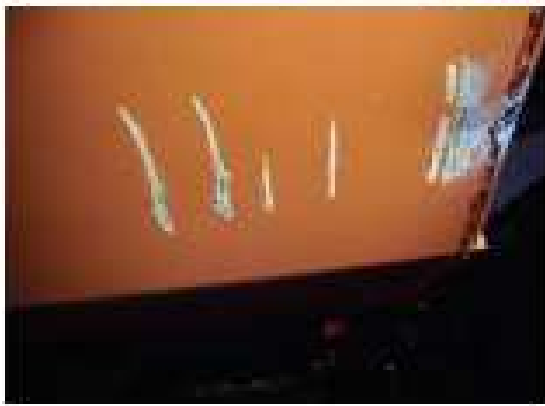
どこで(WHERE)	KCM龍ヶ崎工場 車輻積込場(ピット)		
だれが(WHO)	積込作業者が		
何を(WHAT)	ホイールローダー本体(機種:ZW180-6)を		
どうして(WHY)	トレーラーに積み込む際、トレーラーの <b>サイドブレーキが</b> されていないため、		
どうした(HOW)	トレーラーが <b>動き出し</b> 、本体がずれて <b>ピットと接触</b> し、 <b>本体後部が破損</b> した。		
被害・損失の程度			
人的被害の程度	なし		
物損の程度	ZW180-6ホイールローダー燃料タンク、リアステップ凹み・キズ		
生産への影響	確認中		
その他
