物損事故(BF210JG-1落下事故)

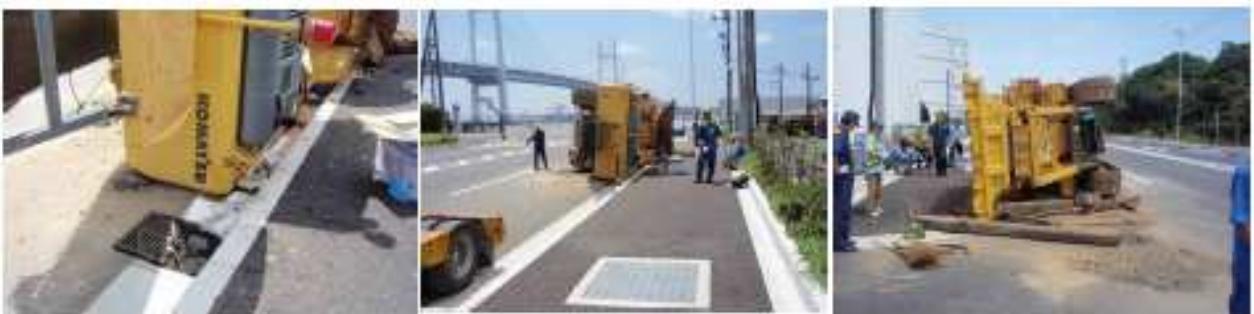
7. 状況写真
-

1. 発生日時 平成21年7月30日 午前9時30分頃
2. 発生場所 港湾道路
横浜市鶴見区大黒ふ頭1(P-1/双葉のカーブ)
天候は晴れ・視界良好
3. 事故当事者 所属：有限会社〇〇商会 職種：運転手-S氏
年齢：41歳 勤続年数：8年0ヶ月 勤務態度：良好
4. 事故概要 東京国際埠頭株式会社より、輸送依頼を頂きましたBF210JG-1#1130を、東京国際埠頭構内(鈴蘭埠頭)から搬出し、大黒ふ頭C-2へ輸送業務途中に、該当貨物であるBF210JG-1を荷台より落させた。
発生原因として、BF210JG-1を固縛せず右曲がりの直角カーブを20km/h程度で進入し、道路に設置されているCATS-E柱に乗り上げながら走行した為に、BF210JG-1が振動と達心力より荷台からずり落ちて横倒しのまま着地した。

5. けがの状況 なし
6. 事故の原因 BF210JG-1全く固縛せずに走行した事。(基本動作の不履行)
(補足説明として、ドライバーは平成21年5月31日(日)に安全講習会及び固縛実技講習を受けたばかりです。)
BF210JG-1の鉄シャーの油圧が下がっており、多少空転するような状況の機械であった(ドライバー監督)。
通常の通り道(大黒大橋経由スカイウォークの十字路を左折)が、混雑していたのでいつもと違う経路(十字路右折)で迂回した為に、曲がりがきついカーブがある経路を選んだ。

8. 事故への対応 事故発生時同日目に、首都圏オフィス・竹田氏及び有限会社〇〇商会・〇〇専務と同行のもと、現場に急行し現地にて、コマツクリック株式会社・〇〇部長・〇〇課長・〇〇課長/東京国際埠頭株式会社・〇〇課長・〇〇様に対して、謝罪の上、事故発生経緯説明を実施致しました。
清掃完了後に、横浜港湾局北部管理課・〇〇所長・〇〇様に、再度謝罪を実施しました。
現場での処置として、横倒し貨物の撤去・路上に散乱した木屑・金屑・オイルの除去・排水溝に侵入したオイルの回収・オイル吸着剤及びオイル吸着シートの回収・路面へのダメージの応急パテ埋めを実施致しました。

- PM12:40 オイル回収用バキューム車輌が到着し、排水溝よりオイル回収を実施する。
 - PM13:10 事故現場及び周辺の清掃業務開始する。
 - PM13:45 事故現場復旧作業完了(横浜港湾局立会いのもと)。
 - PM13:50 横浜市港湾局・〇〇所長・〇〇様に経緯説明及び謝罪を実施する。
9. 今後の対応策 有限会社〇〇商会へ対して、該当業務を一定期間発注する事を取り止める。
当社協力企業への、安全講習会の再教育及び抜き打ちチェックを定期的(2回以上/月)に実施して行きます。
