ワイヤ切断、H鋼落下

重大事故

交差点

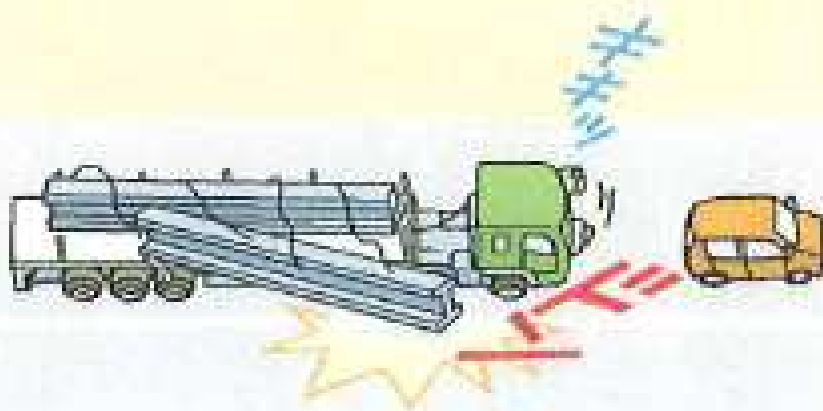
急ブレーキ

交差点で前車が停車・急ブレーキをかけたためワイヤが切断し、積み荷のH型鋼が転倒

「重量物輸送」車両はホイールベースの長さや連結車両特性、重量・速度にかかわる加速度等の変化により、交差点での製品落下事故や重大事故が発生している。交通事故の半数を占めるという交

差点は、「重量物輸送」にとっては最重点危険地帯と考え、悲惨な事故事例を教訓に気持ちを引締め事故防止に努めなければならない。
