荷物の高さ確認

輸送中、トンネルガード接触事故

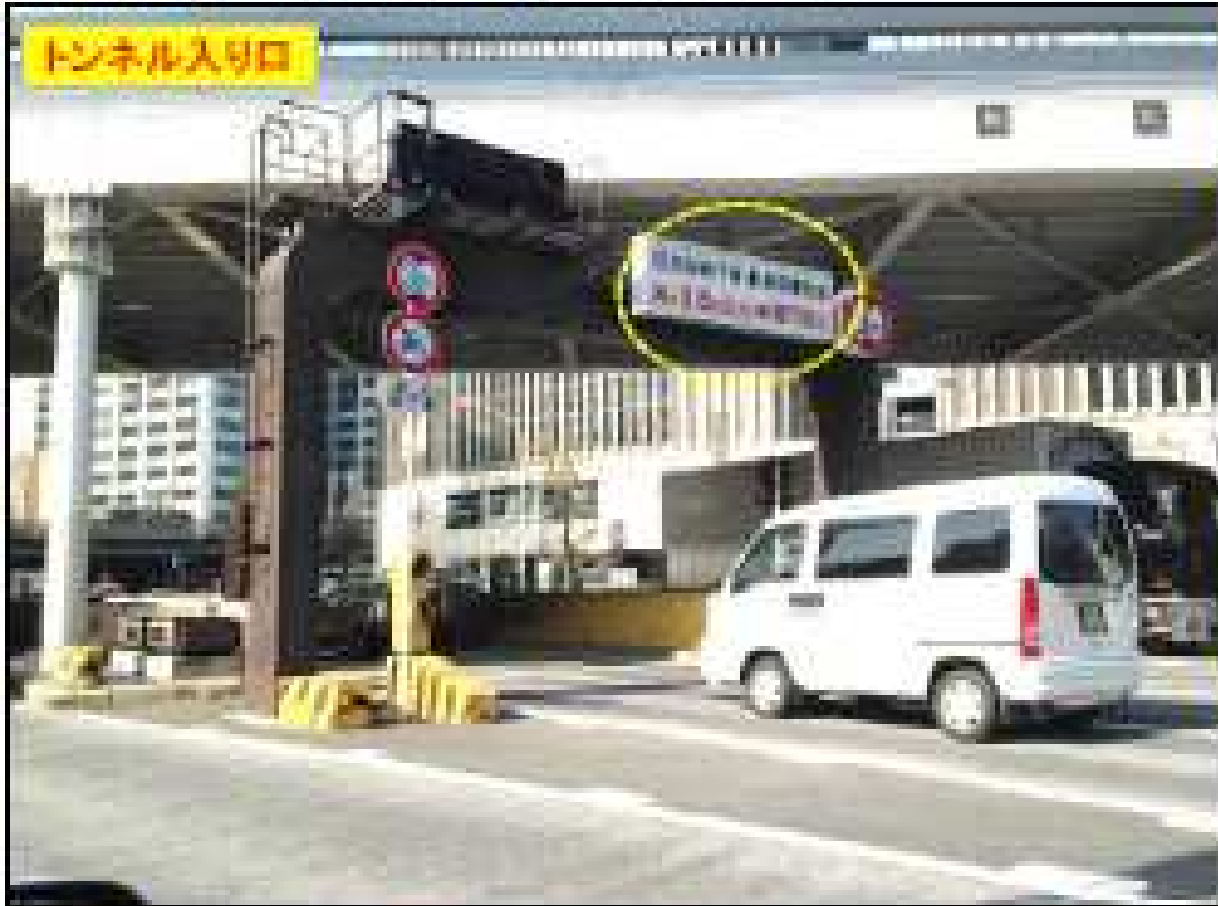
1. 発生日時：2014年 2月 26日(水) 11時 30分頃 天候：晴れ
2. 発生場所：東京都千代田区日比谷（有楽町駅付近）都道304号線 晴海通り、日比谷トンネル入り口
3. 事故当事者 所属：株式会社〇〇〇〇 職種：ドライバー
 年齢：35歳 勤続年数：05年 経験年数：8年
 免許取得・技能講習受講後：年経過
 対象機：PC120-8 #87458（工場出荷新車） 輸送車両：13t積載セルフ車
4. 事故概要 作業名：工場出荷新車PC120運搬輸送 東京都江東区 若洲港岸壁にて積込→コマツ埼玉（埼玉県北本市）納入
 2/26（水） 10:30 東京都江東区若洲港にて当該機をトラック荷台に積み込み、四輪・高さ計測を実施する。
 高さ実測値（地面からの高さ）は、3.9mであった。 ※高さ許可4.1m（B条件）取得車両
 コマツ埼玉（埼玉県北本市）に向けて出発する。
 11:30 東京都千代田区日比谷 都道304号線晴海通り日比谷トンネル入り口手前の、地下道と側道の分岐点で
 運行計画は側道を走行する予定だったものの、地下道の走行レーンを選んだ。
 トンネルに進入しようとしたところ、高さ制限3.5m表示に気付いて慌ててブレーキを踏み急ブレーキ
 をかけたが間に合わず、当該機がトンネル手前のガード（高さ制限3.5m表示有り）に接触。
 キャビン上部及びブーム配管、ホースに損傷を負った。
 11:35 停車場所が無い為、国道246号青山まで移動し、関係者へ電話連絡。
5. 状況写真（写真がない場合ボンチ絵でも可）

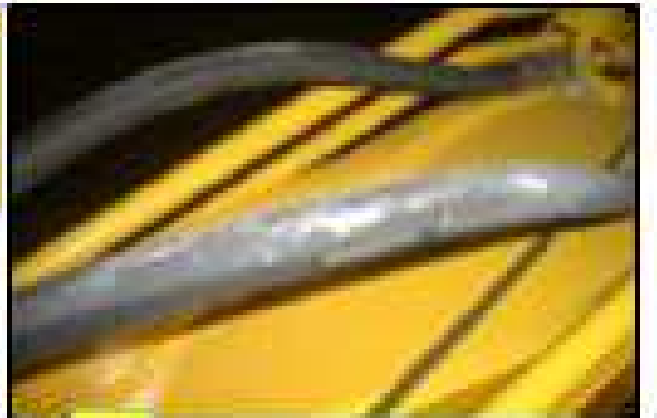
損傷状況
(ホース)
