# 声掛で移動

コマツ物流株式会社  
安全物流部  
地域物流部

## 車両の移動 声掛で移動してもらいましょう

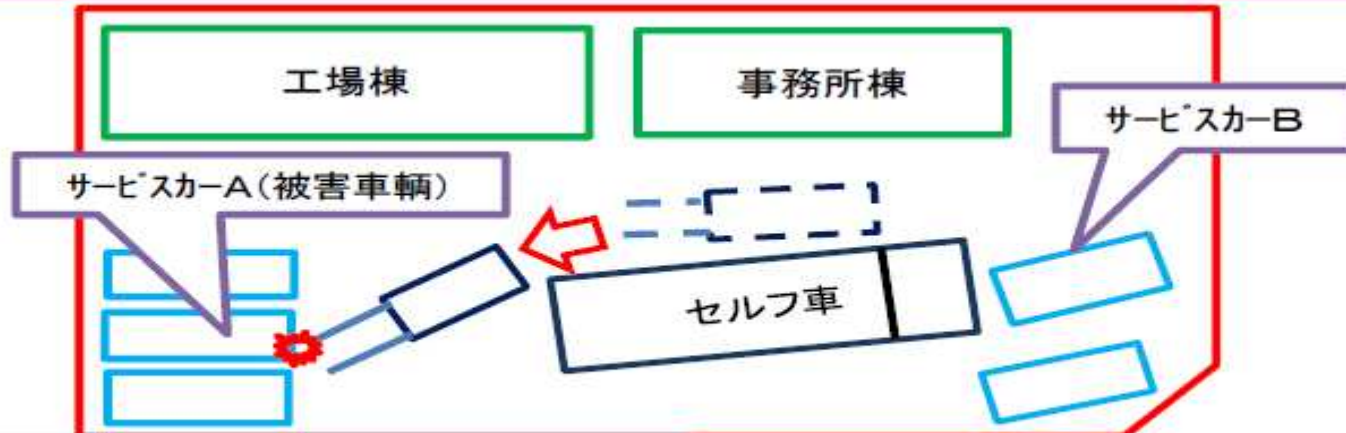
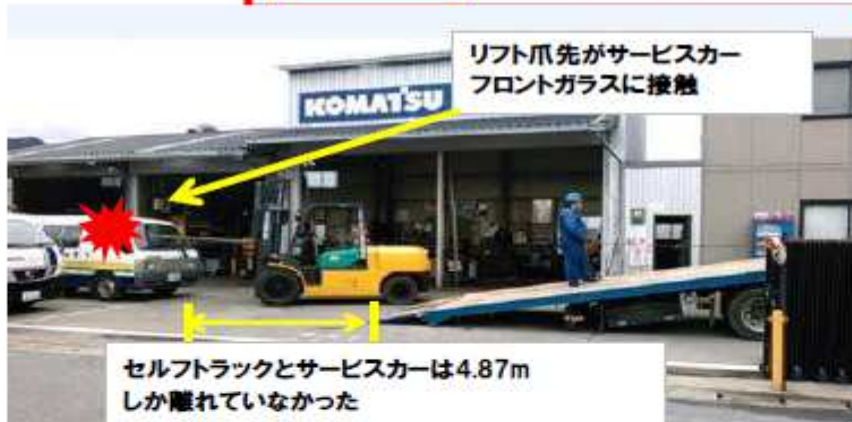
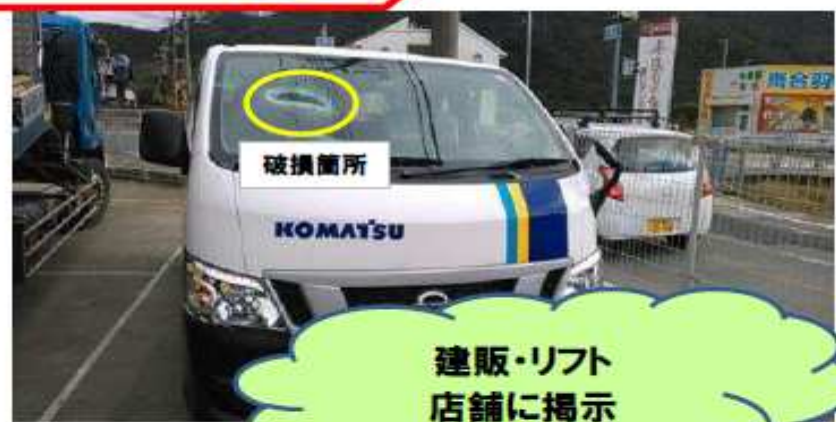
2016年 12月 28日(水) AM7:45頃、レンタル車引取の為、リフト店舗に到着。  
サービスカーA(被害車両)と、トラック後方との間隔が狭く、爪を上げてリフトを移動しなければ、サービスカーA(被害車両)に接触する恐れがあった。  
フォークリフトを、トラックの荷台後方の積込可能な位置に爪を上げた状態で、何度か切替しながら移動した。  
リフトの爪先が、サービスカーA(被害車両)のフロントガラスに、接触しそうになった為、ブレーキを掛けようとしたがブレーキペダルと、アクセルペダルを踏み間違えた事で、リフトが前進し、リフトの爪がサービスカーA(被害車両)のフロントガラスを破損させた

#### ①積込時に於ける、作業スペースの確保不足

- ・ドライバーはサービスカーが駐車してあった為、作業スペースが狭いと感じたが、立会いの方に、サービスカーの移動をお願いせず積込を行った。  
→右のミニのぼりを建販・リフト各店舗の協力を頂き、カウンターなどに掲示してます。
- ・当社が、リフト支店と積卸場所の取決めをせず、ハザードマップへの記載が無かった。  
→積卸場所ハザードマップに追加
